In de editie van maart 2012 van *Boorn & Boerschop*, (een uitgave van de heemkundevereniging Borne), beschreef Jan F. Deckwitz het ongeval met een Gloster Meteor MK VIII van de afdeling Luchtstrijdkrachten van de Koninklijke Landmacht, dat de rust in het dorp Borne voor een moment verstoorde.

Vliegramp in Borne.

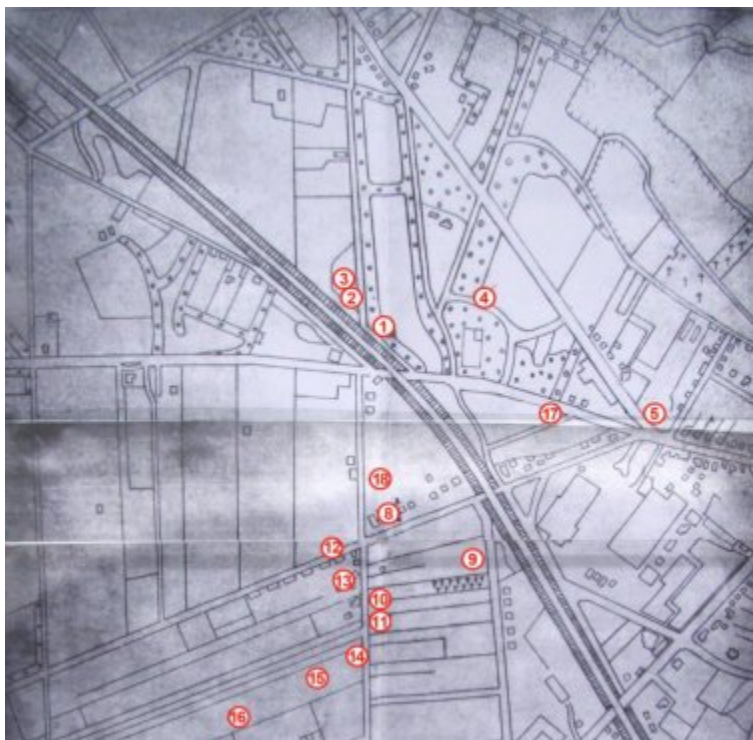
De locaties in Borne waar delen of onderdelen van het vliegtuig terecht kwamen zijn genummerd aangegeven. De kaart is van vóór 1940 maar in grote lijnen is het dorp goed herkenbaar. Het NS-station en de Rondweg zijn nog niet aangegeven. Het knooppunt van wegen bij -5- is de huidige Prins Bernardlaan, Bornerbroeksestraat, Azeloseweg en de Van Bönninghaussenstraat, nu een rotonde. Bij -9- ziet u de Twijnerstraat met het joodse kerkhof; bij -14- vindt u de Letterveldweg; Bij -1-, -2- en -3- vindt u de toenmalige Molenkampsweg.

1. Deel van de uitgebrande cockpit met de omgekomen vlieger (Molenkampsweg);
2. Rechter motor (Molenkampsweg);
3. Uitgebrande brandstoftank (Molenkampsweg);
4. De linker motor (Hertenkamp / Dikkerslaantje);
5. Turbinewiel van rechter motor (in tuin van het Witte Huis);
8. Rechtervleugel, met hoofd wiel en de radio (hoek Azeloseweg/ Anemoon);
9. Airintake links en olietank linker motor (Twijnerstraat nabij het joodse kerkhof);
10. Airintake rechts (Letterveldweg);
11. Staarteinde (Letterveldweg);
12. Jet pipe met gondel (bij de basisschool aan de Azeloseweg);
13. Middenstuk van de romp (Letterveldweg)
14. Rompbeplating (voor aan de Letterveldweg);
15. Linker vleugel (in weiland aan de Letterveldweg);
16. Horizontaal stabilo (achter in het weiland aan de Letterveldweg);

17. Linker hoofd wiel in constructiewerkplaats van Brunekreef (Bornebroeksestraat);
18. IFF/Meteo (Anemoon).

westen van de spoorlijn Hengelo – Almelo. Een overzicht van de teruggevonden brokstukken ziet u op de kaart. De linker motor van het vliegtuig werd twee dagen na de gebeurtenis teruggevonden aan het begin van het Dikkerslaantje, vlakbij de ingang van het Hertenkamp. De legenda bij de kaart geeft aan waar de brokstukken op de grond zijn terecht gekomen.

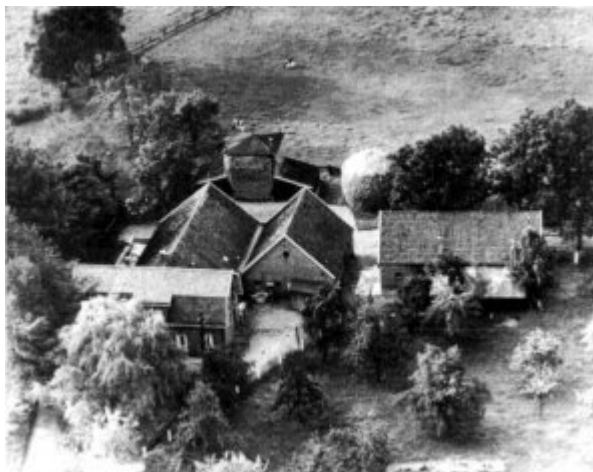
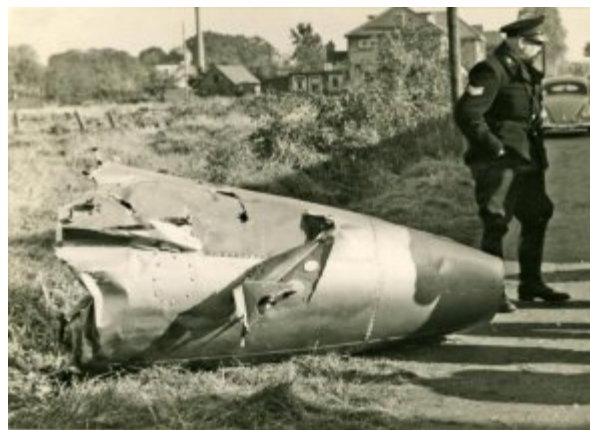
Nabij de boerderij van B. Ubbink aan de Molenkampsweg kwam de vlieger levenloos neer. (zie de plaatsaanduiding -1- op de kaart). Aan de Azelosestraat ter hoogte van de Anemoon (Jan Ligthartschool) kwam een deel van de romp terecht.

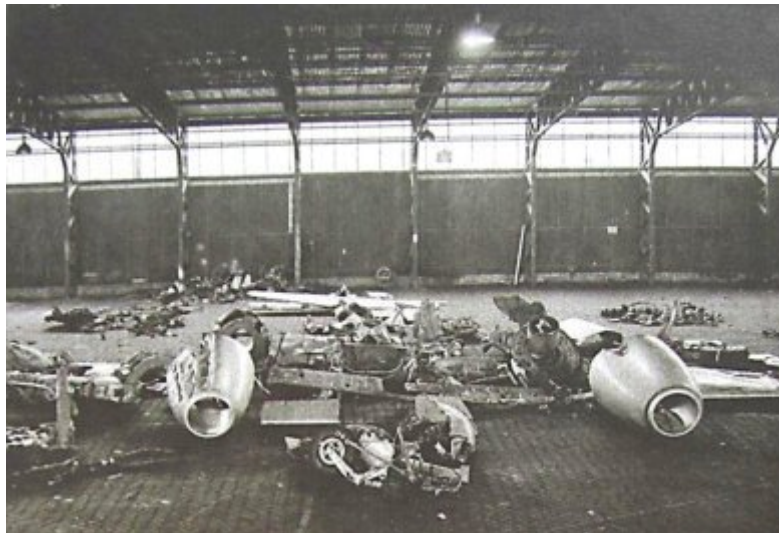
De brokstukken van het vliegtuig werden verzameld en in een hangar op de vliegbasis Twente op hun plaats gerangschikt. Zo heeft men kunnen achterhalen hoe het vliegtuig uit elkaar is gevallen.

Aanvankelijk dacht men aan een explosie en een brand maar naderhand bij de analyse van de gevonden brokstukken is geconcludeerd dat de vlieger waarschijnlijk op ca. 10.000 ft hoogte is bijgekomen en dat hij heeft getracht de kist weer recht te trekken. Dit is te abrupt gebeurd waardoor de vleugels afbraken. Stukken van de afgebroken vleugels schampten het startstuk (het stabilo) dat vervolgens ook afbrak.

constateerde zijn duikvlucht. Een eerste reactie was het recht trekken van de kist. Door de grote g-krachten braken de vleugels af. Het staartstuk werd beschadigd door de afgebroken vleugel. Vervolgens braken ook de motoren van de vleugels af.
